# 桶盤嶼及虎井嶼3D掃描監測

臺灣地形研究室  
國立臺灣大學地理環境資源學系

接續2015年5月之監測，本計畫於2015年10月再度前往桶盤嶼蓮花座前方玄武岩邊坡，及虎井嶼西山道路中段邊坡進行變動監測，觀察玄武岩石柱變化之情形。

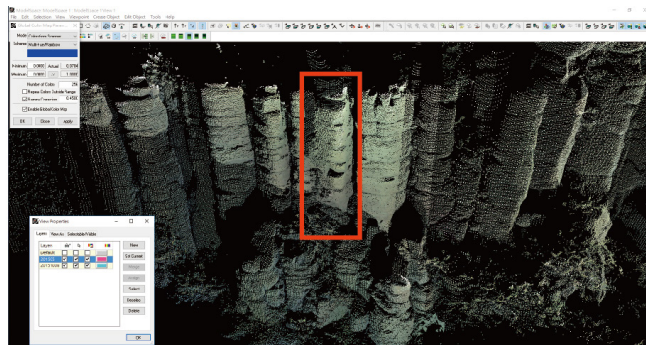
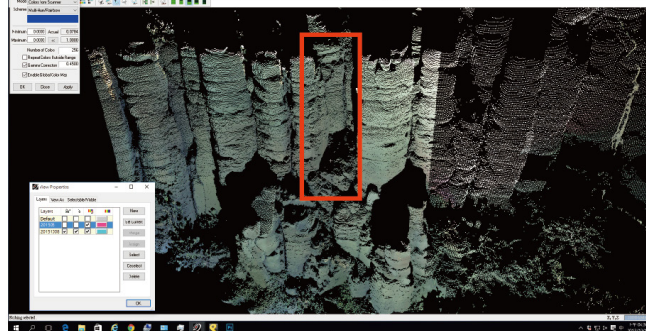
圖1 桶盤嶼2015年颱風季節玄武岩柱崩落位置與體積測量

在尋找掉落石塊的來源上，經過掃描比對之後，該石塊的來源是從步道上方的岩柱掉落。該岩柱掉落的部分約有3.4公尺高，直徑1公尺寬，掉落的總量為2.35立方公尺，總重量約為5.9噸。依據遺留在現場的兩塊巨礫體積研判，掉落的部分有一半留在步道上，另一半則滾落至海灘。在與當地居民的訪談中，今年度最強的颱風為8月份侵襲的凡娜比颱風，造成環島步道輕重不等的損害。因此推測，凡娜比颱風是造成此次玄武岩崩落的主要原因。而在機制上，因為該岩柱的殘餘岩柱以及下方土石，經檢視並沒有發生變形，造成掉落的原因應該與凡娜比颱風強勁的風勢吹拂及雨勢潤滑，造成岩柱水平方向的節理面無法保持平衡，使上方的岩石發生

掉落區  
高3.442公尺  
直徑1公尺  
體積  
2.35立方公尺  
約5.9噸重

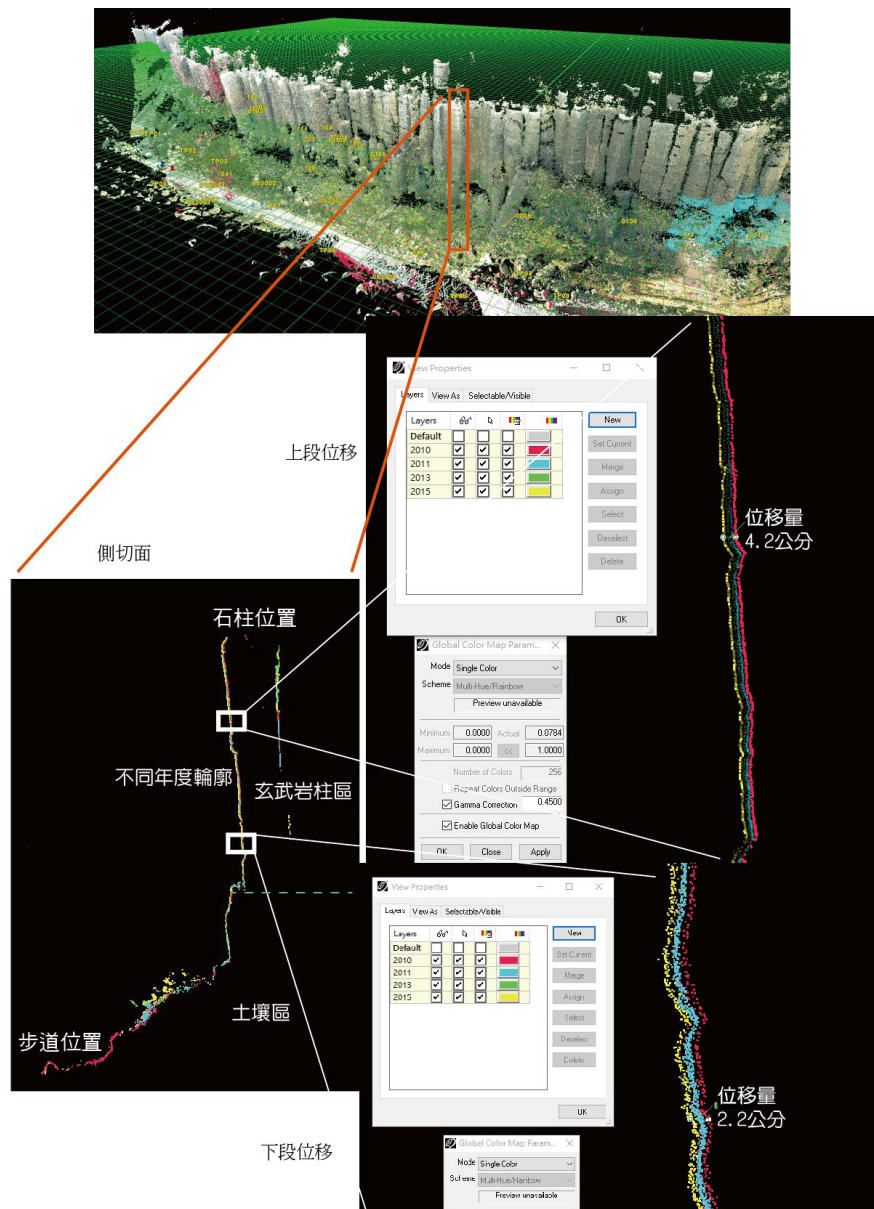
圖2 桶盤嶼步道旁具崩落危險的石柱(第三區)

第三處危險區，則是經過測量比對後，發現為石柱群中前傾位移量最大的一支石柱。該石柱與旁邊的石柱均從後方玄武岩壁剝離，但因為屬於岩壁中內凹的角度，因此外觀上不容易做辨識。從側切面可以看到，因為岩柱前傾的關係，岩柱上方的傾斜量比下方要大，從2010年至2015年10月，位移了4公分，是此段岩壁中除了崩落者外，位移量最大的區域。而該岩柱的下半段，因為接近旋轉軸，因此位移量比上段來的小，5年約為2.2公分，但依然是此路段第二大的位移量。

而在回頭檢視過去掃描資料，今年度掉落的石柱在2013至2015年5月之間，僅向前傾移動了約1.5公分，移動的量與其他的有傾倒傾向的岩柱比較，移動量是最小的。如果這種發生小位移的石柱，會在強烈颱風的侵襲下發生崩落，為了步道的管理及遊客的安全，其他位移量較高的石柱就須注意，或及早採取相關安全性的作為。針對這個項目，本計畫檢視了此路段旁的玄武岩柱，過濾各個岩柱是否有發生傾倒的情況。依據2011年、2013年以及兩次2015年的掃描資料比對，截至目前（2015年10月）為止，桶盤嶼環島步道蓮花座附近路段，因岩柱發生位移而可能具有崩落危險性的邊坡共有三處。在第一處危險區中，從2013年起至2015年，兩年內的位移量約為1.5公分，但由於此玄武岩柱向步道方向傾斜顯著，在現地調查時，已可感覺到此石柱可能有隨時崩落的風險。加上此石柱後方裂隙已經填充數顆崩落的石塊，並持續的對前方石柱造成移動的壓力，故選
