澎湖桶盤、虎井嶼安全性、易達性及脆弱性的地景評估

臺灣地形研究室

國立臺灣大學地理環境資源學系

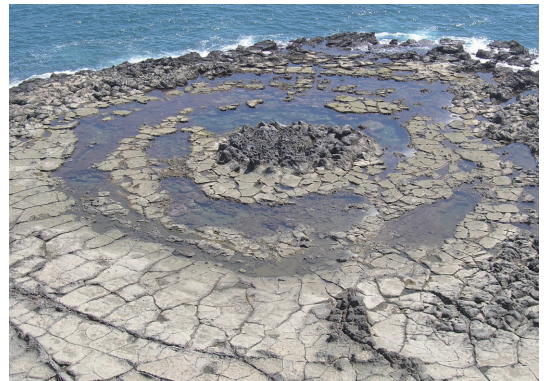
蓮花座是桶盤嶼最具特色的地質景觀。隨著漲潮與退潮的變化，呈現出不同形態的地質美景。從地景安全性的評估角度來看，因為蓮花座周圍的海蝕平台表面有藻類分布，行走於上容易滑倒，且蓮花座周圍具有較深的礁石凹地以及海浪拍打濺起的浪花，因此對遊客的安全性較低，建議可以站在環島公路，由上往下觀賞蓮花座的地景美質。根據現地物種資源調查，蓮花座擁有豐富的

桶盤嶼蓮花座

潮間帶生態物種，且現少有人為破壞，因此屬於地景脆弱度較低的地質露頭。

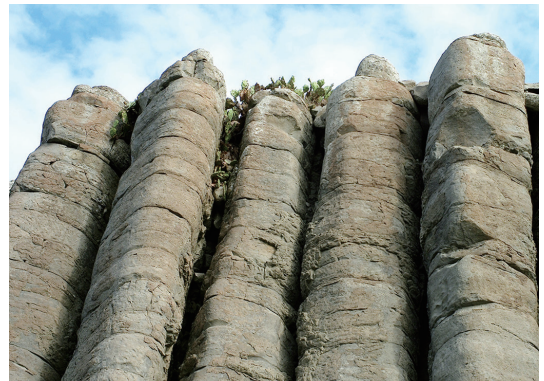
虎井嶼西山環島公路左側的巨石林屬於高美質的地形景觀，沿線柱狀節理玄武岩的穩定度相對較桶盤嶼的玄武岩柱來的安全許多，根據實際對玄武岩柱移動量測量顯示，桶盤嶼的玄武岩經歷過颱風事件後，移動量約有2公分左右，而有些已經嚴重向外傾斜的玄武岩柱，經過颱風後，往往會直接向外傾倒，掉落於步道上；虎井嶼的玄武岩柱每次颱風事件後的移動量平均顯示不到1公分，且邊坡落石量相對較少，所以從步道安全性的評估來看相較桶盤嶼來的高，但巨石林位於人為行走的環島公路沿線上，所以地景脆弱度也相對較高。對此，為了保障旅遊的安全

西山巨石林柱狀節理

品質，定期的監測玄武岩柱變動量，是有效的因應策略與方法。
