地景保育照片專輯(42)

九二一地震二十週年專輯

出版：國立臺灣大學地理環境資源學系 臺灣地形研究室

照片張數：40張，編號：1641-1680

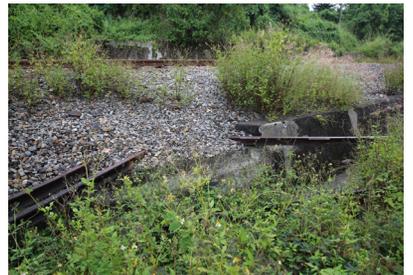
1644.

921集集大地震造成地面的隆起，使原本固定在地表的鐵軌與枕木隨之扭曲、斷裂與變形，導致集集鐵路支線的運輸中斷。從照片中也可以看到右側的欄杆也隨之扭曲、隆起。

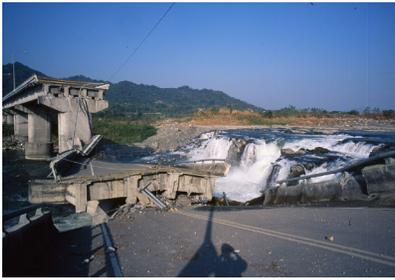
1646.

從另一個角度看埤豐橋，可明顯見地表破裂處，也就是地表斷層線的位置、河床隆起處。當時可看出不但橋樑損壞，瀑布就在斷裂面上。這也是典型的河川裂點，或稱遷急點。

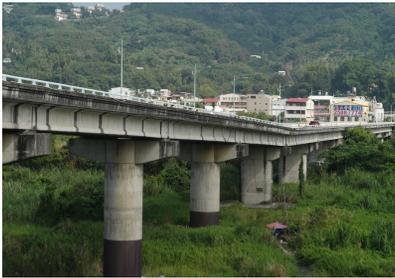
1647.

埤豐橋自921大地震損毀後便以耐震原則設計並改良其結構，而原先在其附近因河床隆起形成的小瀑布，經由河流經年累月地侵蝕、沖刷，現在已經被弭平，相當於河川地形中的遷急點往上游遷移，甚至不容易看出來。埤豐橋本身修建後，可以看出橋面的坡度有改變。

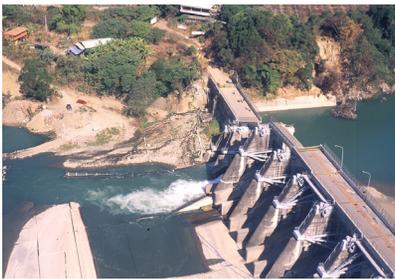
1648.

石岡壩因為受到擠壓，造成壩體相對隆起。921地震中，大壩至少有三受到損壞，尤其是大壩的右岸，隆起大約8公尺的高度，造成水門損壞、蓄水功能喪失，嚴重導致大台中地區200萬人面臨缺水困境。（攝於1999年12月11日）

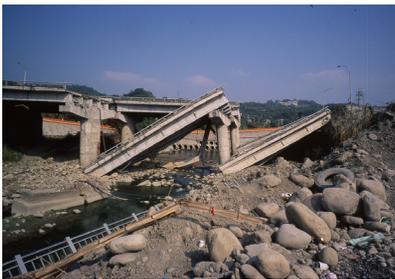
1649.

石圍橋為台3線省道上之重要曲線橋梁，是卓蘭連絡東勢、豐原之重要公路，但於921集集大地震後完全損毀，可能由於邊坡滑動所致。後來修復重建原則以「耐震」設計、結構、材料為主，並於民國89年底竣工。（攝於1999年12月9日）

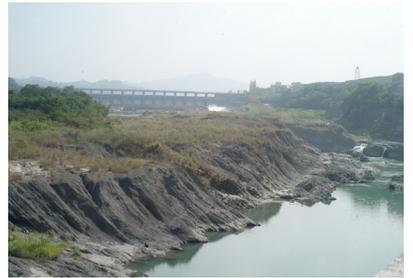
1653.

石岡壩現況。照片左邊河道已經長滿植生，主要是廢棄的河道。大壩本身在這裡因為斷層隆起，目前保留為地震紀念地。

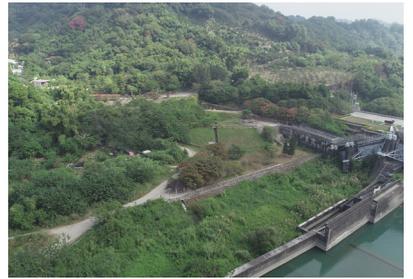
1654.

大甲溪上的埤豐橋，因為車籠埔斷層隆起，形成遷急點，河流不斷往上游侵蝕、切割。20年間，已經快切割到石岡壩。也代表著如果持續任其切割，很快會危及石岡壩。

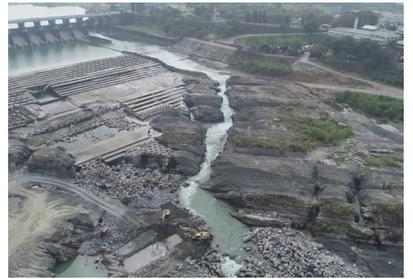
1655.

石岡壩下游左岸處的河流侵蝕現象。邊坡有護坡工程，避免坡腳被河水侵蝕導致上方的建物無支撐力而崩落。河床上可見岩層切割的現象，是因為當時大地震發生時擠壓所致。

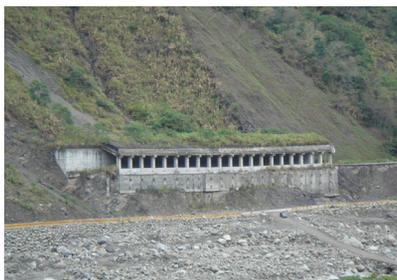
1656.

陳有蘭溪上游的沙里仙溪旁的明隧道，兩旁曾經發生過山崩，形成明隧道兩側公路損壞的狀況。20年後，原有公路因為不勝損壞，而改道，殘留廢棄的明隧道工程。
