## 風雨海浪的交響曲—和平島

### 和平島

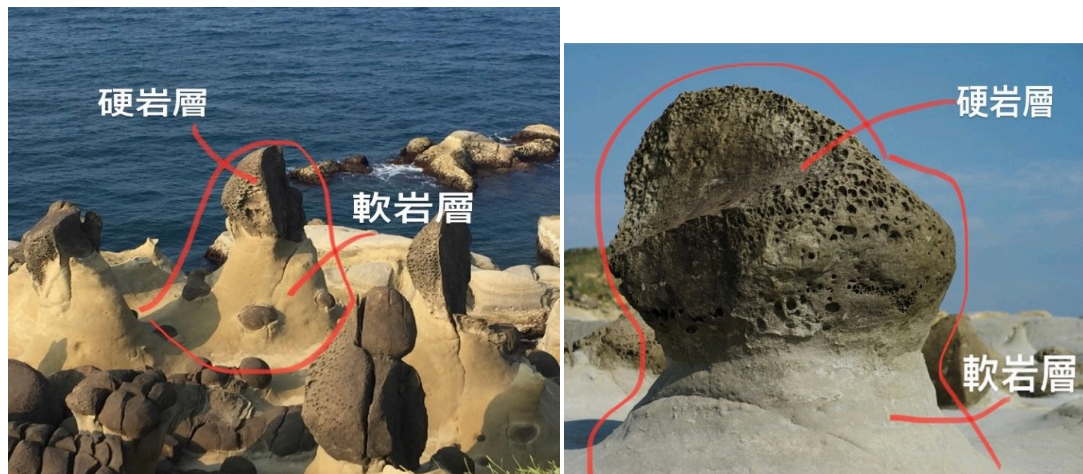
圖二、和平島內的岩石

東北季風造成的侵蝕能力，也是不容小覷。利用風力造成岩石磨損，使不同軟硬度的岩層產生差異風化，形成地景的多樣性。蕈狀石（圖二）與砂頁岩互層的岩層，受到差異風化持續進行，又因海蝕作用，常伴隨著波浪、潮汐，對陸地的邊緣產生侵蝕作用，其中以波浪的侵蝕力最大。前衝的波浪進入陸地，而後退的波浪，挾帶砂礫磨蝕海岸，導致和平島的海蝕地形發達。有豆腐岩（圖三）、海蝕平台等等，是大自然給予我們的地質教室，也是許多人爭相去參觀的地方。

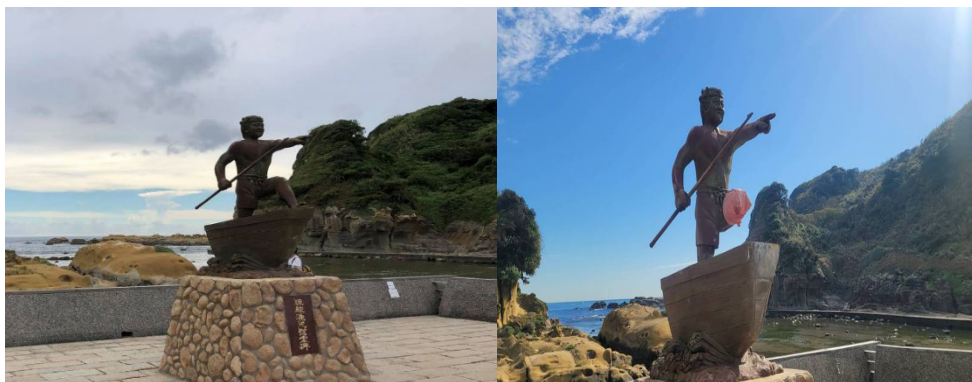
圖五、琉球漁民慰靈碑，左圖為琉球漁民慰靈碑斷裂前，右圖為斷裂後。

實地參訪和平島公園時，我發現在和平島上的琉球漁民慰靈碑斷裂了。和平島地質公園協理黃偉豪表示，是因長期風蝕，雕像的腳因風化而剝落斷裂（聯合報，2023）。面對雕像的斷裂，和平島公園與日本雕塑家聯繫，同時為尊重雕像的原創者，公園將雕像的斷裂處包上紅布條，等待日方將新作品送來。

雕像的斷裂與和平島當地的氣候有很大的關係。基隆市的氣候屬副熱帶季風氣候，在冬天時吹東北季風，東北季風的吹拂，帶來遠處的細砂，進而磨損雕像的石材，導致雕像的石材遭次次磨損至一定的程度，就容易斷裂。加上因為降雨導致鋼筋水泥結構含水量增加，讓鋼筋鏽蝕、水泥膨脹，造成裂痕，才會使雕像的腳產生裂痕，進而斷裂。

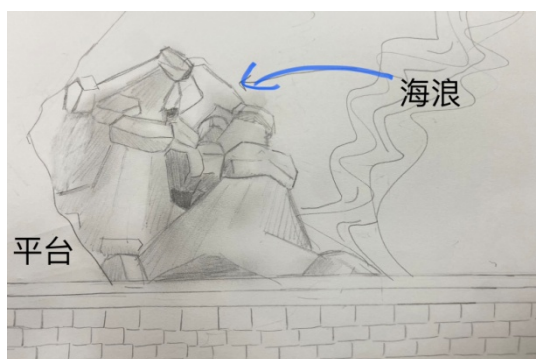
圖六、近海平台的消波塊（藍色箭頭為海浪方向。）

育和永續利用陸域生態系統，永續管理森林，防治沙漠化，防止土地劣化。和平島是以海蝕地形著名，但海浪不斷的侵蝕，導致那引人為傲的地形也正被一點一滴的消逝中，針對此現象政府在主要平台近海的一方已放置消波塊，防止海水進一步的侵蝕。但也是因為如此，有民眾以及學者反應此舉是對自然環境的另類破壞。文史工作者發現和平島污水廠的北堤消波塊直接堆放在豆腐岩上，破壞豆腐岩景觀。也有民眾認為消波塊等的防護措施設置，會影響和平島令人震撼的自然景觀。此外，文史工作者也說，和平島公園海蝕崖的水泥步道（圖七），也會破壞海蝕崖地質，尤其會阻擋海水與淡水交會，影響海岸生態，建議市府拆除。（自由時報，2008）

在實地探訪時，看到有放置消波塊的區塊(圖六)，藉此觀察到此區塊的確受到了海浪拍打，且出現過好幾次的浪花濺起，除了海浪本身隨著潮汐的侵蝕之外，東北季風也吹動了更多的浪花衝擊和平島。消波塊在此確實做到了防止和平島的地形受侵蝕的速度。但如何延續這片美麗土地的生命，值得我們繼續深入討論。

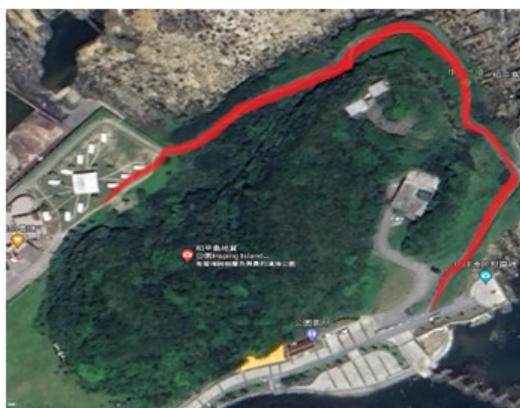
圖七、和平島公園的水泥步道示意圖
